# 네트워크 카메라 1.33 버전 릴리스 노트

v1.33  
2022-04-20

# HTW Network Camera Version 1.33

이 문서는 한화테크윈 네트워크 카메라 1.33 버전의 신규 및 변경된 기능을 설명합니다.

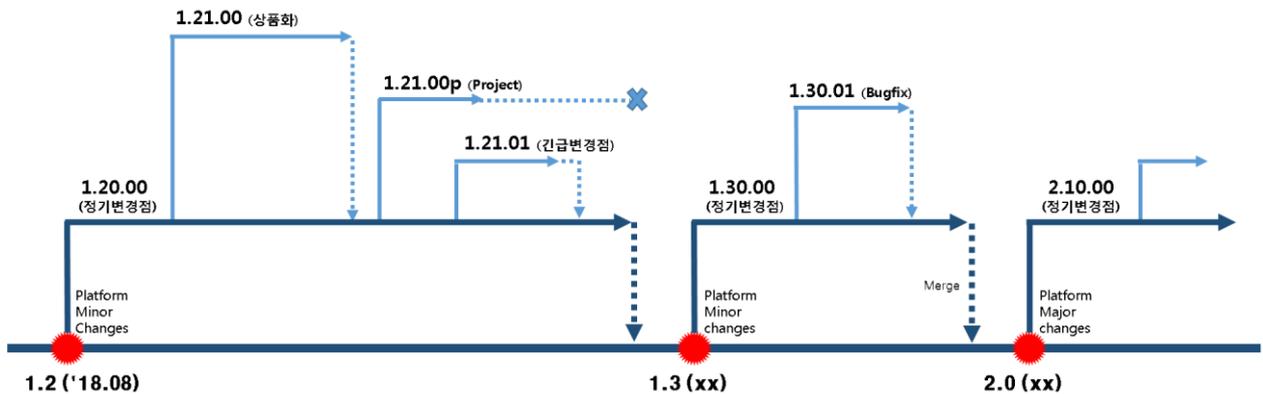
한화테크윈 네트워크 카메라는 공통 플랫폼을 기반으로 제품 펌웨어가 개발되고 있으며, 공통 플랫폼은 카메라 제품 개발에 사용될 수 있도록 프로젝트 전반에 걸쳐 개발되고 있습니다.

제품 펌웨어에서 개발된 기능은 공통 플랫폼으로 재통합되어 신규 카메라 제품 개발을 위해 사용되는 순환 구조를 가지고 있습니다.
